CARACTERIZACION DE DEFECTOS SUPERFICIALES DE LA ALEACIÓN COMERCIAL DE ALUMINIO 3003 (Al-Mn) LUEGO DE LAMINADA EN CALIENTE Y EN FRÍO

CHARACTERIZATION OF SURFACE DEFECTS IN A HOT AND COLD ROLLED COMMERCIAL ALUMINUM ALLOY 3003 (Al-Mn)

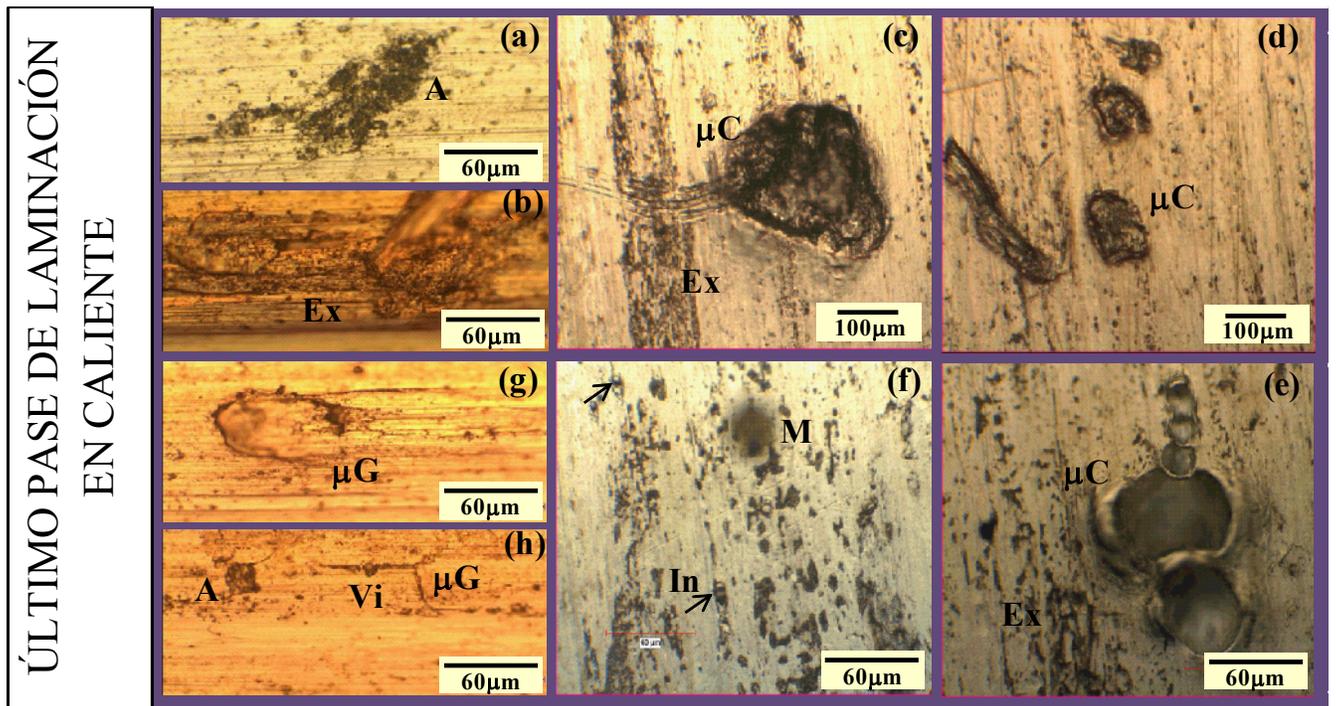
Las micrografías obtenidas por microscopía óptica a una magnificación de 200x y 500x de las superficies de las láminas seleccionadas en las etapas de laminación, se muestran en las Fig. 1, Fig. 2 y Fig. 3. La inspección realizada en las superficies de las láminas de las cuatro bobinas seleccionadas en el sector de laminación en caliente, Fig. 1, reveló a lo largo de la superficie analizada, una matriz gruesa compuesta de abrasiones (A) (Fig. 1.a), o desprendimiento superficial del material, así como de excoriaciones (Ex) (Fig. 1.b) a lo largo de la dirección de laminación o zonas desgastadas por fricción debidas posiblemente a la relación deformación/temperatura empleada durante este proceso, el cual consiste en la reducción de un lingote de 457 mm de espesor hasta una lámina de espesor de 4,5 mm, a temperaturas entre la temperatura de homogeneización (530°C) y la temperatura a la que sale la lámina (300°C) con un equivalente a un porcentaje de reducción de un 99,9%. Las Fig. 1c y 1d ilustran la presencia de microcavidades (μ C) debidas al arrastre de partículas fuera de la matriz del material, de diferentes morfologías y tamaños; algunos de ellos de longitudes mayores de 100 μ m que además forman colonias (Fig. 1.e). En la Fig. 1.f, se observan lo que parecen ser incrustaciones (In) debido a la presencia de partículas externas provenientes de la mezcla utilizada para la lubricación durante la laminación. Se aprecia además, una mancha (M) que podría atribuirse a los fluidos hidráulicos y de Morgoil utilizados en el tren de laminación y que tienen alta resistencia a la temperatura. En la Fig. 1.g, se evidencia la presencia de microgrietas (μ G) transversales y longitudinales a la dirección de laminación, ocasionadas probablemente por fragilización de la capa protectora de

Al_3O_2 como consecuencia de la alta temperatura del proceso de laminación y otras por desgarrar, debido al arrastre de lo que pudieran ser virutas (Vi) del mismo material, Fig. 1h.

Fig. 1 .Micrografías ópticas de probetas de láminas de AA3003 en el sector de laminación en caliente.

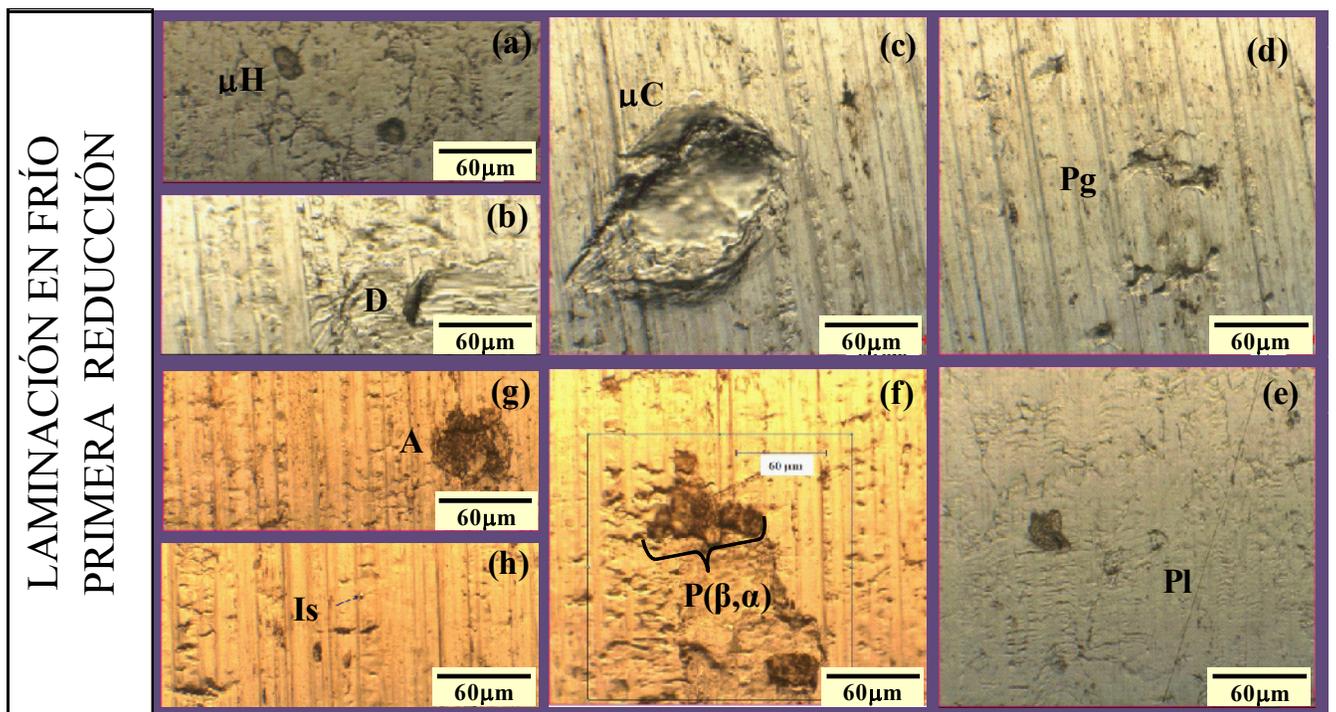
En el caso de las muestras tomadas en las etapas del proceso de deformación en frío, Fig. 2 y Fig. 3, la superficie se presenta menos áspera, con una significativa disminución de la población de escoriaciones, sugiriendo un proceso de restauración de la capa superficial durante la laminación en frío, debido posiblemente al gradiente de deformación aplicado que contribuye a suavizar los defectos menos profundos.

En la secuencia de micrografías metalográficas presentadas en la Fig. 2 se observan bien definidas las huellas o surcos producto del comportamiento del material a la deformación aplicada.[9] Igualmente, se aprecian microcavidades de aproximadamente 150 micras de longitud (Fig. 2.(a, c)); desgarramiento (D) de la superficie posiblemente por efecto de la interacción entre la superficie de la lámina y el rodillo (Figura 2.b), marcas patas de gallo (Pg) en la Figura 2.d, zonas con acumulación de pliegues probablemente debido al deslizamiento de la superficie respecto a los rodillos de trabajo durante el laminado (Fig. 1.e). En la Fig. 2.f se observa una zona de desgarramiento profundo la cual pudiera estar asociada con el arrastre producido por la presencia de partículas de segunda fase ($P_{\beta,\alpha}$) señaladas en la micrografía. Se observa en la Fig. 2.g y en la mayoría de las micrografías de la Fig. 2 microestrías (μE) con acumulación de material en surcos diferenciales orientadas en la dirección de laminación y en la Fig. 2.h se observa una inclusión (Is) señalada con una flecha.

Fig. 2. Micrografías ópticas de probetas de láminas de AA3003 en el sector de laminación en frío, primer pase.

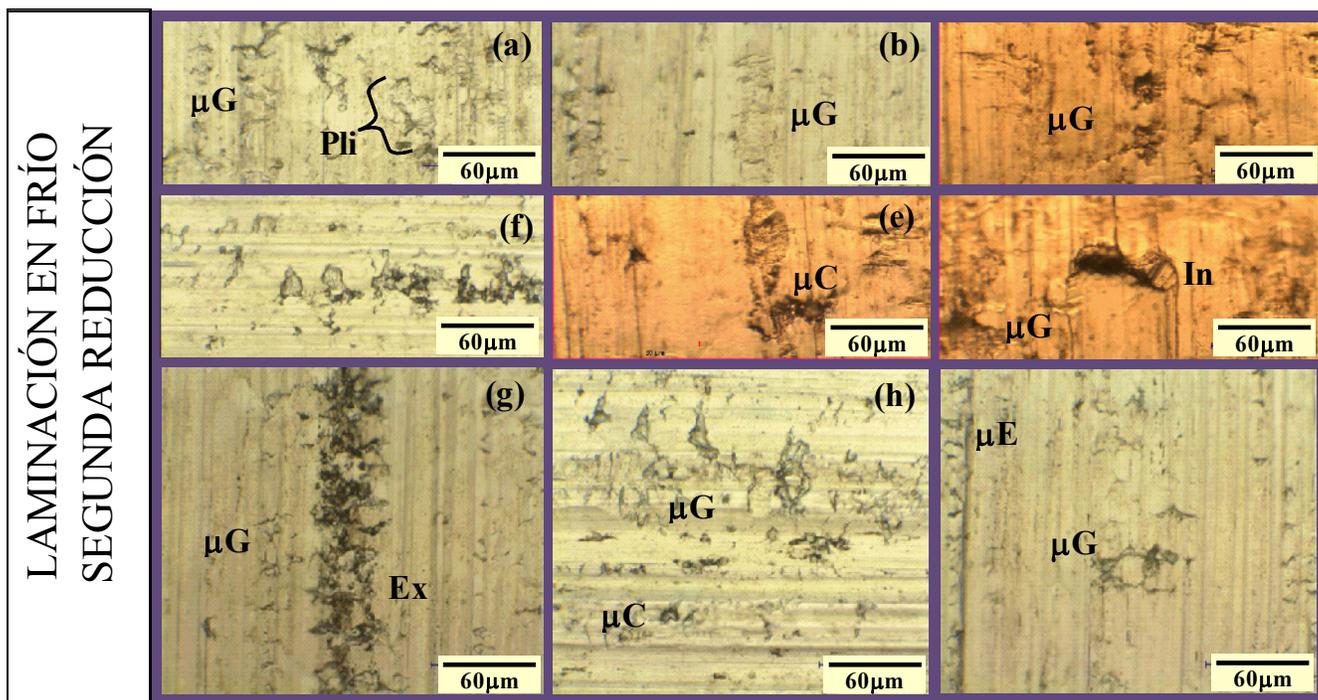
Luego de un segundo pase de laminación en frío con un previo tratamiento de recocido se aprecia una disminución significativa de los defectos superficiales descritos en las anteriores figuras. Esto es particularmente evidente en la disminución de la profundidad de las estrías y desgarramientos menos profundos, debido a que el tratamiento térmico de

recocido disminuye la dureza de la aleación ofreciendo menos resistencia a la interacción rodillo/superficie. Además, se observan cavidades con pliegues internos (Pli) que pueden resultar del arrastre de material que tiene lugar durante el proceso de laminación a través del defecto (Fig. 3.a). En la Fig. 3.d se aprecia una inclusión que muestra una superficie aplanada con estrías formando casi 45° con la dirección de laminación.

Fig. 3. Micrografías ópticas de probetas de láminas de AA3003 en el sector de laminación en frío, segundo pase.

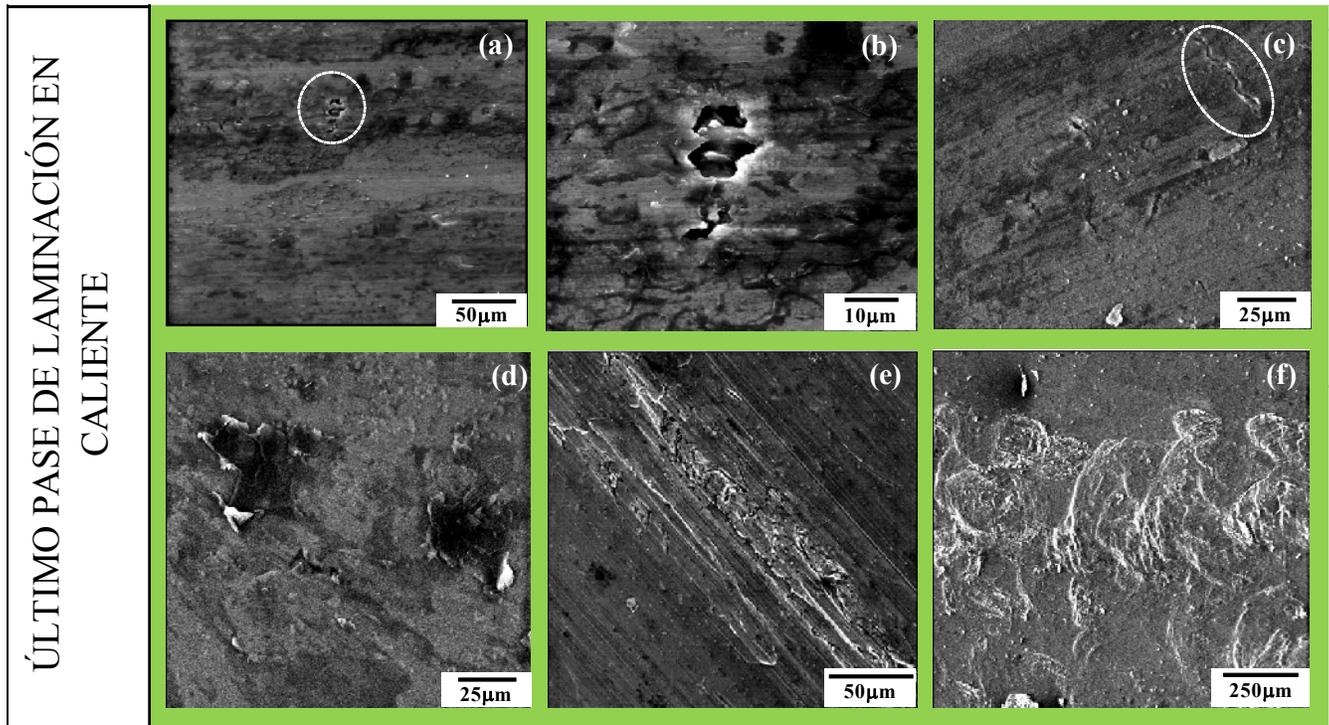
En la superficie de la lámina luego del proceso de laminación en caliente se observaron: (i) abrasiones localizadas que pudieran ser ocasionadas por la acción combinada de la fricción y la temperatura en los diferentes pases del proceso de deformación en caliente, semejando formas de gruesas nervaduras además de microcavidades (Figura 4(a-b)), las cuales se asocian con partículas de segunda fase, (ii) una microgrieta con apariencia zigzagueante en dirección perpendicular al laminado, debido a su posible asociación con fragilización a lo largo de los bordes de grano por la presencia de segregaciones embebidas en la superficie de separación (Fig. 4.c), (iii) microcavidades con longitudes $\geq 25 \mu m$ con superficies internas irregular (Fig. 4.d), (iv) excoriaciones en la dirección de laminación (Fig. 4.e) y (v) zonas blanquecinas con pliegues irregulares sobre el óxido superficial los cuales pudieran ser causados por esfuerzo diferencial localizado durante la deformación (Fig. 4.f).

Fig. 4. (a-f) Micrografías por MEB de la superficie de la aleación AA3003 laminadas en caliente.

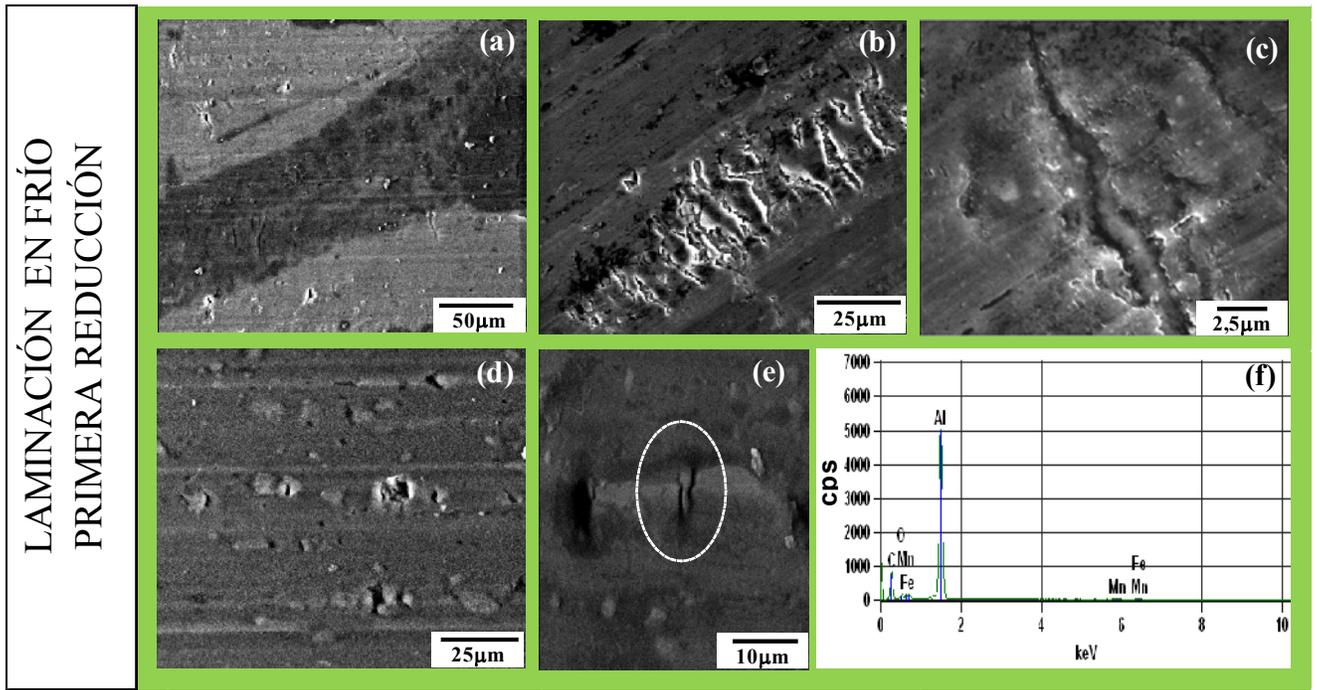
En la Fig. 5.a se muestran bandas oscuras asociadas a la presencia de los aceites utilizados en la laminación, lo cual se corrobora en el espectrograma de dispersión de energía (EDS) realizado a 25 kV, ver Fig. 5.f.

En cuanto a los daños superficiales asociados a la primera reducción de laminación en frío, en la Fig. 5.b, se observan una serie de microgrietas paralelas, algunas con longitudes $\geq 15 \mu\text{m}$, que a su vez son perpendiculares a la dirección de laminación, las cuales parecen estar asociadas con el arrastre de partículas de segunda fase. En este caso, la interacción partícula/matriz bajo la acción del laminado produce desgarramiento y grietas, tal como se ilustra en la Fig. 5.c, que es un detalle ampliado de la Fig. 5.b. Además, se aprecian estrías como surcos e intermetálicos de tamaños entre 1 y 10 micras, embebidos en la capa de óxido que recubre la superficie del material (Fig. 5.d), que por efecto mecánico se alinean en la dirección de laminación y algunos de los cuales presentan fracturas, lo cual sugiere que las partículas de segunda fase participan en el agrietamiento de la capa protectora (Al_2O_3) y ofrecen resistencia a la deformación como se observa en la Fig. 5.e, que además muestra, que en menor proporción, se encontraron intermetálicos de tamaños del orden de las 20 micras.

Fig. 5. (a-e) Micrografías de la superficie de la aleación AA3003 primera reducción en frío, (f) Análisis de EDS de la región mostrada en (e).

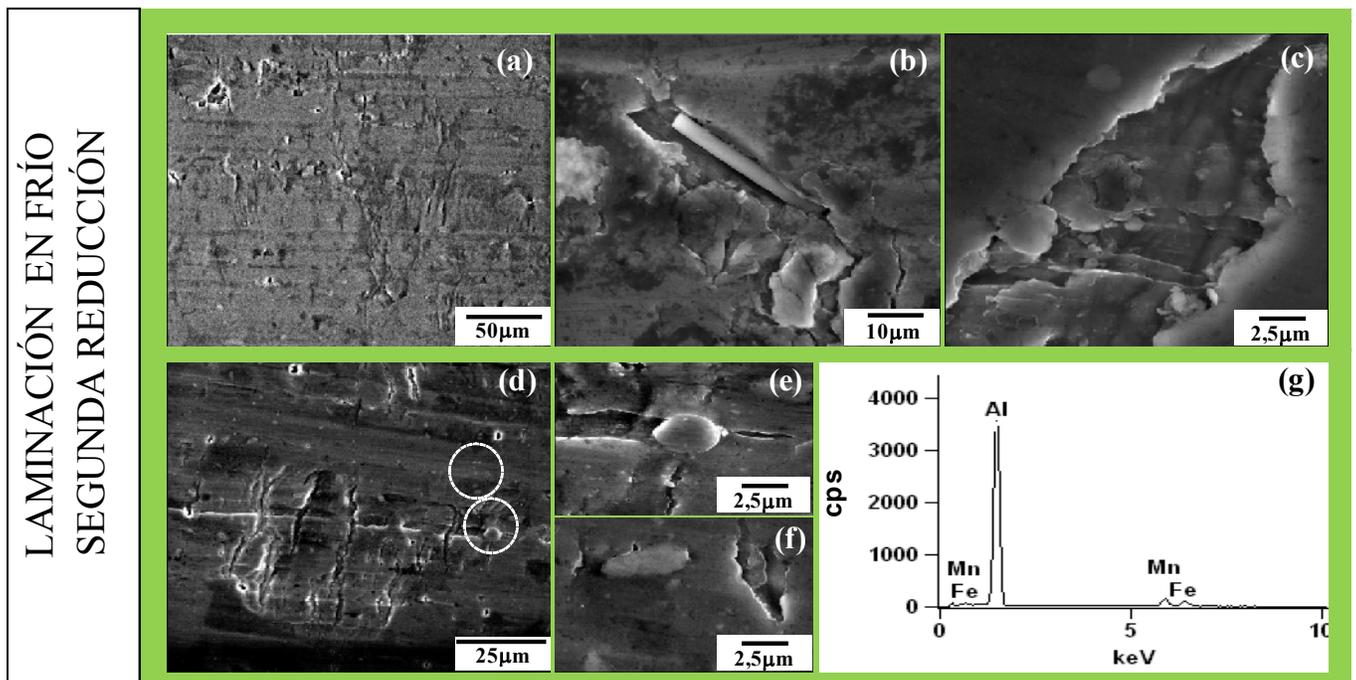
Luego del segundo pase en laminación en frío, la matriz muestra un aspecto más homogéneo asociado a la acción combinada del recocido y a la laminación que mejora el acabado superficial (Fig. 6.a). En la Fig. 6.b se muestra el efecto por las partículas de segunda fase tipo β (alargada) favorecedora del agrietamiento superficial. Se detalla en la Fig. 6.c la morfología de las grietas superficiales producidas durante la laminación en frío, apreciándose la presencia de partículas intermetálicas $< 1 \mu\text{m}$ en el fondo de la grieta y el efecto de la deformación diferencial en el fondo de la grieta.

Se observa en las micrografías correspondientes a la superficie de probetas del segundo pase de laminación en frío, Fig. 6 (b, c) pequeñas inclusiones blanquecinas asociadas con fragmentos de óxido de aluminio, resultado de la continua fractura y rompimiento de la capa protectora durante la laminación. [8]

En la Fig. 6.d, se observa la fractura de la capa protectora por arrastre de una partícula $> 3 \mu\text{m}$, mostrada en la Fig 6.e. El microanálisis químico por EDS de la Fig 6.g

realizado a 15 kV, muestra que la misma tiene elementos químicos constituyentes de un intermetálico.

La Fig. 6.d corrobora la existencia de microgrietas paralelas perpendiculares a la dirección de laminación asociadas a partículas de segunda fase. En este caso, el efecto que produce del deslizamiento de estas partículas sobre la superficie del material bajo la acción del proceso

de laminación se ilustra en la Fig. 6.(e, f), donde se aprecia la presencia de intermetálicos y su interacción con la superficie asociadas a la formación de grietas. En la Fig. 6.g se presenta el espectrograma EDS correspondiente a la partícula que se muestra en la Fig. 6.f, indicando que se trata de un intermetálico alargado del tipo β (Al-Fe-Mn).

Fig. 6. (a-f) Micrografías de la superficie de la aleación AA3003, segunda reducción en frío, (g) Análisis de EDS de la partícula mostrada en (e).
