CONTRIBUCIÓN AL ESTUDIO DE LOS FACTORES QUE INFLUYERON EN FALLA DE TUBERÍAS DE PVDF

CONTRIBUTION TO THE STUDY OF THE FACTORS THAT INFLUENCED FAILURE OF PVDF PIPES

La presente investigación tiene como objetivo contribuir al estudio de la determinación de los factores que contribuyeron en la falla de una red de tuberías de PVDF utilizadas en refinerías venezolanas para transportar Clorosoda [1]. En el caso en estudio, las muestras fueron tomadas de la Planta de Clorosoda de la Refinería El Tablazo a fin de establecer las causas que produjeron la

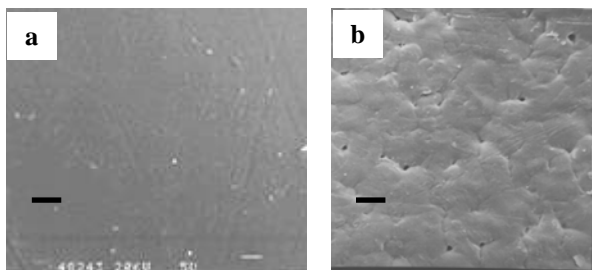
En la figura 4, se muestra PVDF de poco uso sin tratamiento químico (4a) cuya superficie luce conservada y luego de 24 horas de tratamiento (4b), es posible observar lamelas de tamaño menor a 5 :m y otras de 10 :m o más pudiendo corresponder las de menor tamaño a las del tipo ∇ y las mas grandes a esferulitas del tipo mixto.

Fig. 4. Micrografías de MEB del tubo de PVDF de poco uso. Micromarca 5 μm

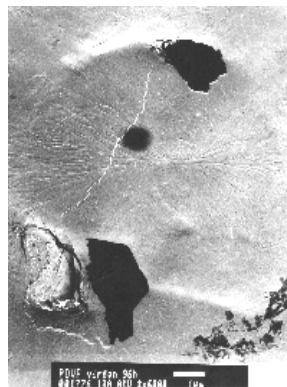
En la figura 5 se muestra una imagen de microscopía electrónica de transmisión de una réplica realizada a la superficie del PVDF de poco uso luego de un tiempo de ataque químico de 72 horas. Se puede apreciar claramente una estructura fina en forma de hilos en disposición radial que corresponde a las lamelas que forman el material esferulítico. El tamaño determinado por esta técnica para las esferulitas está alrededor de 5 μm, no se observaron estructuras de menor tamaño.

Fig. 5. Micrografía de MET de PVDF de poco uso. Micromarca 1 μm

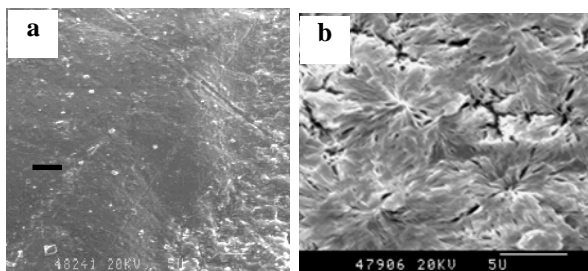
De igual manera, se trató la superficie del tubo fallado con la solución crómica. En este caso, la superficie sin ataque químico presenta deterioro (figura 6 a) a diferencia de la superficie del tubo con poco uso cuya superficie no muestra señales de daño (figura 4 a). Entre las alteraciones presentes en el tubo fallado están el deterioro superficial y presencia de contaminantes sobre la superficie, estos últimos fueron analizados mediante la señal de rayos X característicos con un detector del tipo EDX encontrándose elementos como Na, Al, Si, S, Cl, y F en su composición. En la figura 6 b se puede observar la superficie después de 24 h de ataque químico, se revelaron esferulitas de tamaño entre 5 y 10 μm Las de menor tamaño presentan el centro deteriorado no así las de mayor tamaño. De acuerdo a los resultados obtenido

por microscopía óptica de luz polarizada, las primeras corresponden a esferulitas mixtas y las mas grandes a las del tipo ∇ , ambos tipo de estructuras son susceptibles al ataque al NaOH, el cual es uno de de los compuestos presentes en las condiciones de servicio de la tubería fallada lo cual facilitará el agrietamiento por esfuerzos [1]. El menor tiempo de revelado de las estructuras cristalinas para el tubo fallado con relación al PVDF en plancha o al tubo de poco uso, podría atribuirse a que el fluido de servicio provoca un “pre-ataque” a la tubería lo cual acorta el tiempo de tratamiento con la solución de Vaughan.

Fig. 6. Tubo de PVDF Fallado. Micromarca 1 mm

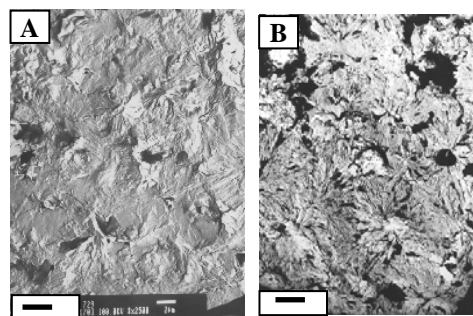
En la figura 7 a se muestran imágenes de MET tomadas a réplicas de la muestra de tubo fallado sometida a 72 horas de ataque químico, se pudo observar con claridad la estructura esferulítica y lamelas del PVDF. En la imagen 7 b, correspondiente al ataque químico de 96 horas sobre tubo de PVDF fallado, se puede observar sobre ataque, se aprecian esferulitas y lamelas además de zonas que pueden interpretarse como posible daño al material durante su preparación para observarlo al microscopio electrónico. Pueden observarse también los túneles de corrosión reportados en la bibliografía, los cuales se forman por un ataque preferencial en el centro tanto de las esferulitas α como de las γ [9]. Con los resultados obtenidos se alcanza el objetivo de optimizar las condiciones de ataque del PVDF a fin de revelar las estructuras cristalinas presentes.

Figura 7. Micrografías de MET para el tubo de PVDF Fallado. Micromarca 2 μ m
A. 72 h ataque, B. 96 h ataque

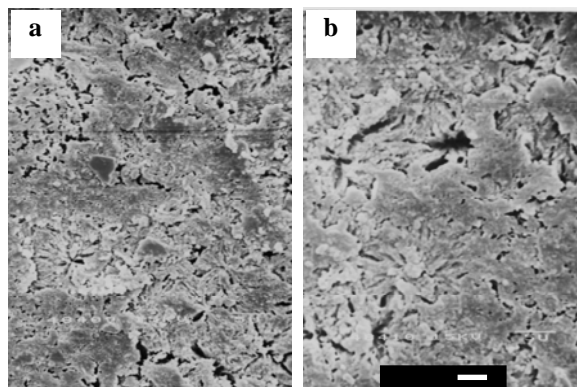
Los resultados del ataque con plasma químico de aire se muestran en la figura 8, la cual corresponde a 25 minutos de tratamiento. En las micrografías presentadas se pueden ver áreas que contienen esferulitas, aunque deterioradas, figura 8 a. En la imagen 8 b pueden verse algunas zonas donde aparece material fundido posiblemente por acción de las altas temperaturas. Para mayores tiempos de exposición al plasma aumenta el grado de daño a la muestra

Fig. 8. Tubo fallado de PVDF sometido a 25 minutos de Plasma de Aire. Micromarca 5 mm.

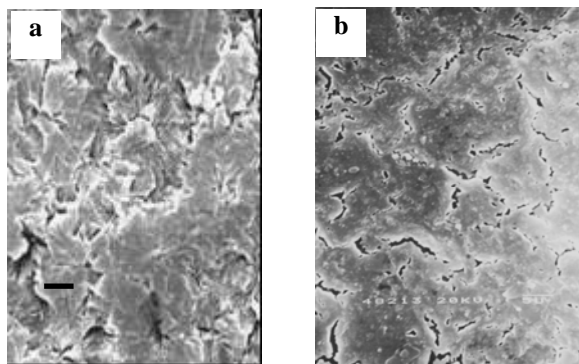
En la figura 9 se muestra la superficie del PVDF atacada durante 30 y 45 minutos con plasma de argón. En general para cualquiera de los tiempos utilizados de tratamiento, la superficie del PVDF luce como las mostradas en las imágenes señaladas. En la muestra atacada durante 45 minutos se encontró una pequeña zona donde fue posible reconocer una esferulita y restos de otras, fig 9 b. Debe señalarse que es posible apreciar la degradación que sufren los cristales del PVDF por efecto del plasma de argón, lo cual se nota por el cambio de color al pasar de

ser transparentes a diferentes tonos de amarillo y marrón a medida que aumenta el tiempo de tratamiento con plasma. Se concluye que los tiempos utilizados en este trabajo son excesivamente largos para las condiciones experimentales usadas ya que sólo se encontró una pequeña zona con estructura de esferulitas.

Fig. 9. Tubo Fallado de PVDF sometido al ataque con Plasma de Argón. Micromarca 5 μm . a. 30 min. b. 45 min.

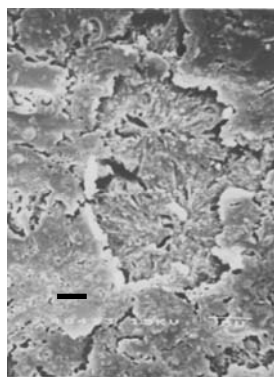
Con relación al ataque con plasma de oxígeno éste se aplicó durante 25 minutos. Como se muestra en la figura 10, se pueden ver zonas donde aparecen grupos de esferulitas bien conservadas. Con base a esta observación pareciera que a igualdad de condiciones de ataque, el plasma de oxígeno causa el menor daño a la superficie del PVDF, conservándose un mayor número de estructuras cristalinas.

Fig. 10. Tubo Fallado ataque de Plasma de Oxígeno. Micromarca 5 μm
