Determinación de la Corrosión Inducida Microbiológicamente en Sistemas de Enfriamiento del Cojinete Guía de la Turbina de una Central Hidroeléctrica en el bajo Caroní a través de la Microscopia Electrónica de Barrido

Determination of Microbiologically Induced Corrosion in Cooling Systems of the Guide Bearing of the Turbine of a Hydroelectric Power Plant in el Bajo Caroni through Scanning Electron Microscopy

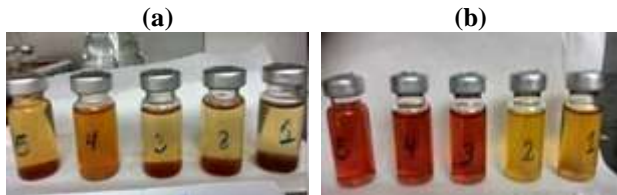
De la técnica de dilución seriada se obtuvo cuatro (4) viales positivos de medios de cultivos de bacterias sésiles reductoras de hierro (IRB) (Fig. 4a), pertenecientes a las biopelículas sobre el acero AISI 1013, y cero viales positivos de biopelículas depositadas sobre el sustrato de cobre JIS H3300, indicando que sobre ese sustrato no crecen bacterias sésiles reductoras de hierro. En relación con los viales inoculados para determinar la presencia de bacterias productoras de ácidos (APB), dieron positivos

dos (2) viales (fig. 4b), para ambos materiales, indicando crecimiento de estas bacterias sobre los mismos. Y finalmente se obtuvo un (1) vial positivo en medios de cultivos de Bacterias Sulfatos Reductoras (BSR), de biopelículas sobre el sustrato acero y ningún vial positivo para las biopelículas en el sustrato cobre.

Fig. 4. (a) Viales Positivos de IRB. (b) Viales positivos de APB en Cobre

En cuanto al conteo de bacterias realizados por la prueba NMP presentado en la Tabla I, se determinó que las bacterias con mayor crecimiento son las IRB, mostrando una tinción de cuatro (4) viales, lo que cuantitativamente indica 10,000 bacterias por ml. En cuanto al conteo de APB, se determinó cuantitativamente que existen 100 bacterias por ml, en ambos sustratos. Finalmente, se pudo cuantificar la tinción de un vial de SRB, el cual es equivalente a 10 bacterias por ml.

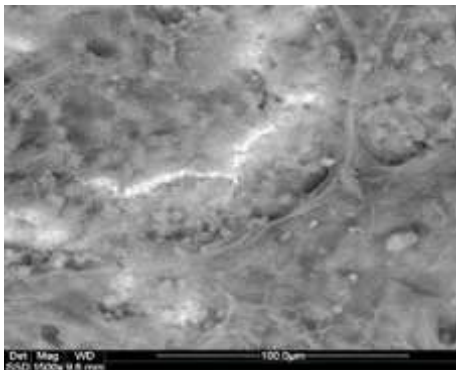
El crecimiento de una biopelícula sobre el sustrato metálico del acero se observa en la figura 5, de aspecto elástico sobre una capa de bioensuciamiento y productos de corrosión.

Fig. 5. Biopelícula sobre Acero.

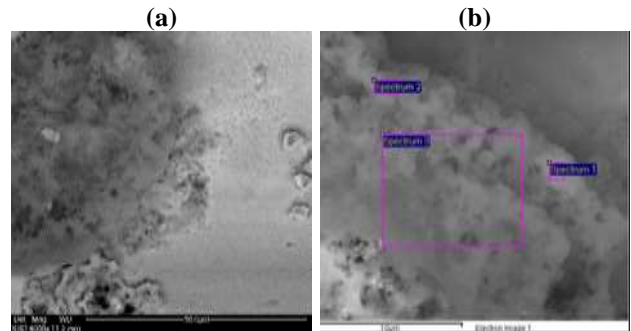
En el sustrato metálico del cobre, el crecimiento de la biopelícula es similar, como se muestra en las imágenes de la figura 6, donde se puede observar la formación de una densa capa de aspecto polimérico con morfología de empaquetamiento y sin morfología celular bacteriana visible.

Fig. 6. (a) Imagen de biopelícula con empaquetamiento sin morfología celular en el cobre. (b) Imagen de biopelícula con empaquetamiento sin morfología celular.

De acuerdo al EDS, referente a la biopelícula mostrada en la figura 6b, mostrado en la tabla II; la biopelícula está formada por un alto contenido de carbono y oxígeno, además de hierro y cobre, indicando la presencia de un exopolímero nombrado como sustancia polimérica extracelular (EPS).

La EPS puede contener productos de corrosión, material orgánico e inorgánico como grupos carboxilos que puede interactuar con el ión cobre, ácidos y dióxido de carbono

que se forman con el desarrollo y madurez de las biopelículas. También se observó el elemento hierro, el cual puede provenir de materiales suspendidos y/o bacterias oxidadoras de hierro que debieron depositarse sobre el cobre por arrastre durante la exposición.

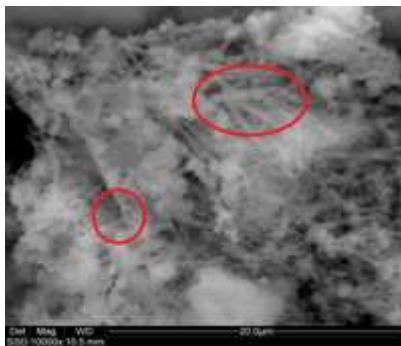
En la figura 7, se observa un microensuciamiento con una alta densidad de estructuras celulares agrupadas con morfología bacterianas de diferentes formas. Unas de ellas, las más abundantes, son las de tipos filamentosas enlazadas entre sí, otras de tipos redondeadas y escasas en forma de bacilos [9]. Este agrupamiento observado demostró el crecimiento de bacterias de hierro que se está desarrollando sobre el acero AISI 1013. Un posible tipo de bacterias presentes de tipo filamentosas como las mostradas, son las bacterias pertenecientes al grupo de bacterias *Leptothrix* y *Sphaerotilus*. [10].

Fig. 7. Imagen de morfología bacteriana sobre el acero.

El análisis elemental realizado sobre la morfología bacteriana de la fig. 7, mostrado en la Tabla III, indicaron

que existe una alta proporción de hierro, oxígeno y carbono sobre esta morfología.

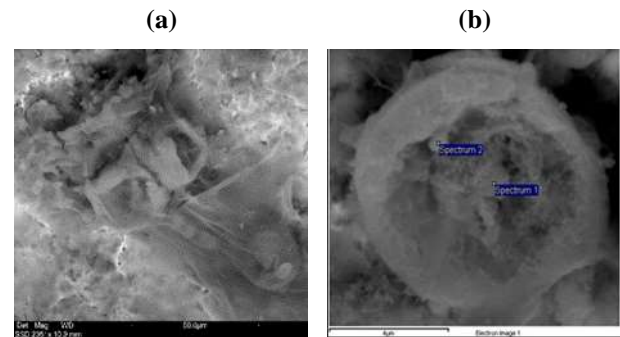
A través del análisis elemental realizado por EDS (tabla IV) dentro de las células bacterianas en forma de cápsula mostrada en la figura 8b, se observó altos contenidos de oxígeno, hierro y carbono, permitiendo inferir sobre la presencia de óxidos e hidróxidos, y de otros tipos de bacterias de hierro diferentes que posiblemente bajo esta morfología sea del tipo *Siderocapsa*.

Fig. 8. (a) Imagen de estructuras celulares con morfología bacteriana esferoidal y (b) en forma de cápsulas.

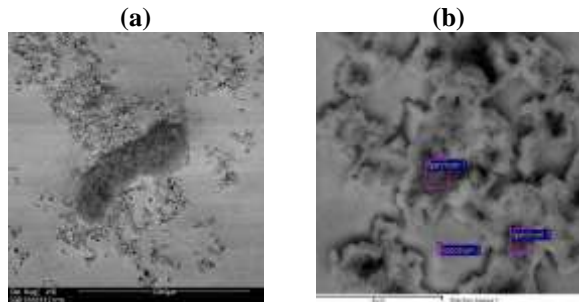
En cuanto a la morfología de la biopelícula sobre el cobre, mostrada en la figura 9a, se puede confirmar su extensión sobre el sustrato metálico y su denso espesor, así como también se puede ver agujeros, y células bacterianas en forma de palillos y de forma circular, tal como se muestra en la figura 9b.

Fig. 9. (a) Imagen de biopelícula sobre el Cobre. (b) Imagen de morfología celular dentro de la biopelícula.

En el análisis elemental sobre esta biopelícula (tabla V) se encontró alta cantidad de cobre, carbono y oxígeno, lo que evidencia que posiblemente haya la presencia de productos de corrosión de cobre, exopolímeros, posible formación de dióxido de carbono y ácidos carbónicos dependiendo de la madurez de la biopelícula y presencia de bacterias, las cuales serían productoras de ácidos sobre la superficie metálica del cobre, debido a la tinción positiva de dichas bacterias en los medios de cultivos realizada anteriormente.

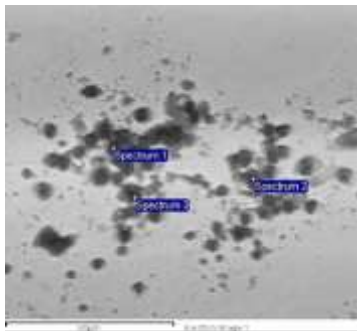
En la figura 10 se muestran las imágenes de partículas en su gran mayoría con microestructura redonda de color más oscuro sobre la biopelícula formada sobre el sustrato cobre.

Fig. 10. Imágenes de morfologías redondas y oscuras sobre el cobre.

El análisis elemental realizada sobre las morfologías redondas mostradas en la figura 10 y reflejadas en la tabla VI, indican que hay una alta cantidad de carbono y similar proporción de cobre y oxígeno en estas partículas, lo que evidencia que existen grupos carboxilos en el exopolímero formados sobre el cobre, que no son más que ácidos carboxílicos, los cuales interactúan con este metal, tal como se mencionó anteriormente. Los iones metálicos concentrados de la fase acuosa o en el sustrato dentro de la biopelícula aumentan las tasas de corrosión, proporcionando una reacción catódica adicional. La figura 11 muestra un esquema de la corrosión del cobre en presencia de exopolímeros con crecimiento de bacterias ácidas o presencia de grupos carboxílico del polímero (EPS), el cual provoca la ionización del cobre [11-12].
