## **Optimización del proceso de soldadura de reparación de los chasis de primera generación de los trenes de la C.A. Metro de Caracas**

<sup>a</sup> C.A. Metro de Caracas, Gerencia de Ingeniería de Mantenimiento (GIM), Laboratorio de Materiales.

### **Optimization of the repair welding process for the first-generation chassis of the C.A. Caracas Metro**

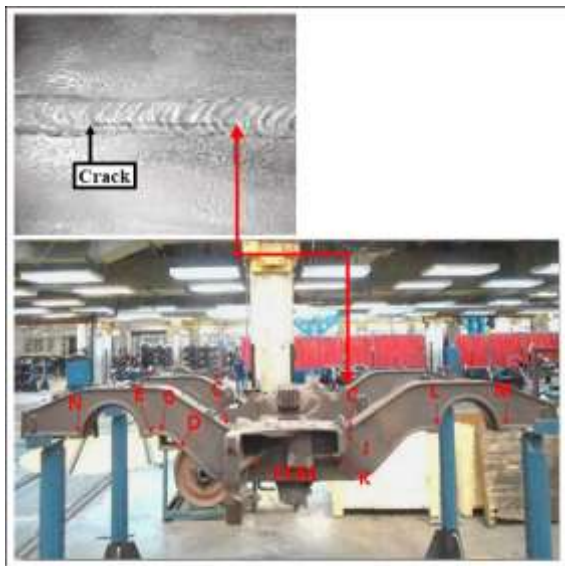
**Fig. 1.** Vista lateral del bogie de primera y segunda Generación Tecnológica señalando la Zona C, por tener la mayor incidencia de fisuras.

El daño alcanzó fisuras de hasta 6 mm de profundidad y 30 mm de longitud, superando el valor crítico de 15 mm de longitud, las cuales fueron reparadas bajo lineamientos técnicos por la empresa fabricante, FRAMECA, 1997. Sin embargo, continuaban apareciendo las fisuras, debido a otras causas como velocidad de enfriamiento no controlada, alta entrada de calor, altas temperaturas de tratamiento térmico, pérdidas de calor, etc., por lo que se

procedió a realizar tratamiento térmico de precalentamiento más postcalentamiento para controlar la entrada de calor excesiva en el material durante la soldadura y evitar la aparición de la microestructura acicular, de ferrita Widmanstätten, perjudicial, ya que el enfriamiento rápido aumenta la dureza en el componente produciendo el agrietamiento en servicio.

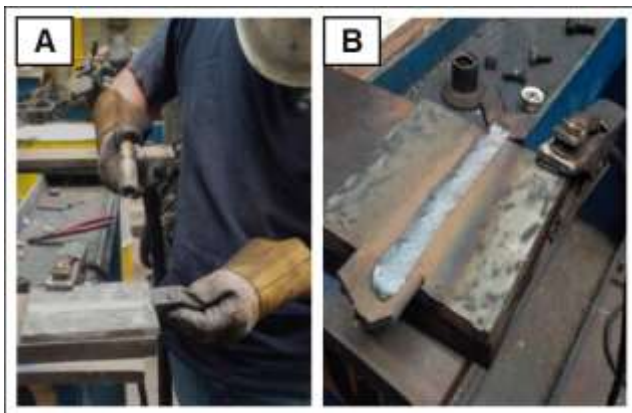
**Fig. 2.** A) Fotografía tomada durante la soldadura de reparación con primer pase, B) y con segundo pase.

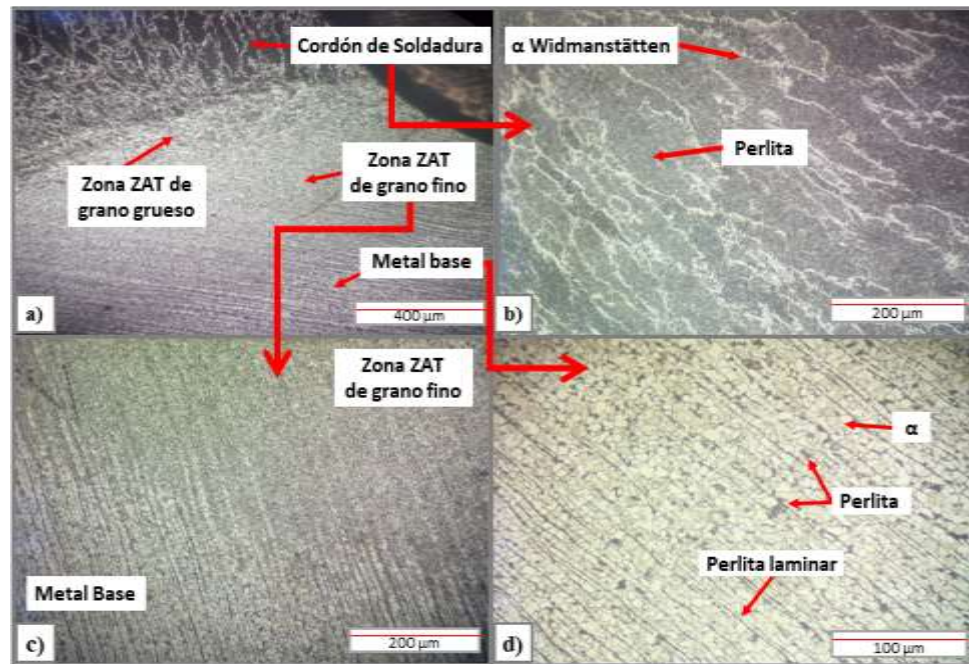
por Microscopía Óptica (MO), como se muestra en la figura 3. Se evidenció la presencia de ferrita Widmanstätten bordeando la perlita en el cordón de soldadura (figura 3b).

**Fig. 3.** a) Microestructura de las zonas de la soldadura original, zona C del chasis (corte transversal); b) Cordón de soldadura; c) Zona Afectada por el Calor (ZAT) de Grano Fino; d) Metal Base.

Lo anterior se presenta cuando un acero al carbono es revenido entre 300-400°C, y se trata del fenómeno conocido como “fragilidad azul” [4]. Los aceros con fragilidad azul, como la Fe<sub>3</sub>C (cementita), presentan un elevado contenido de impurezas, que en este caso, pudiesen ser MnS, por el elevado contenido de Mn (figura

3d) reportado, la Fe<sub>3</sub>C aparece bordeando a la perlita, y empuja las impurezas hacia los límites de grano [5].

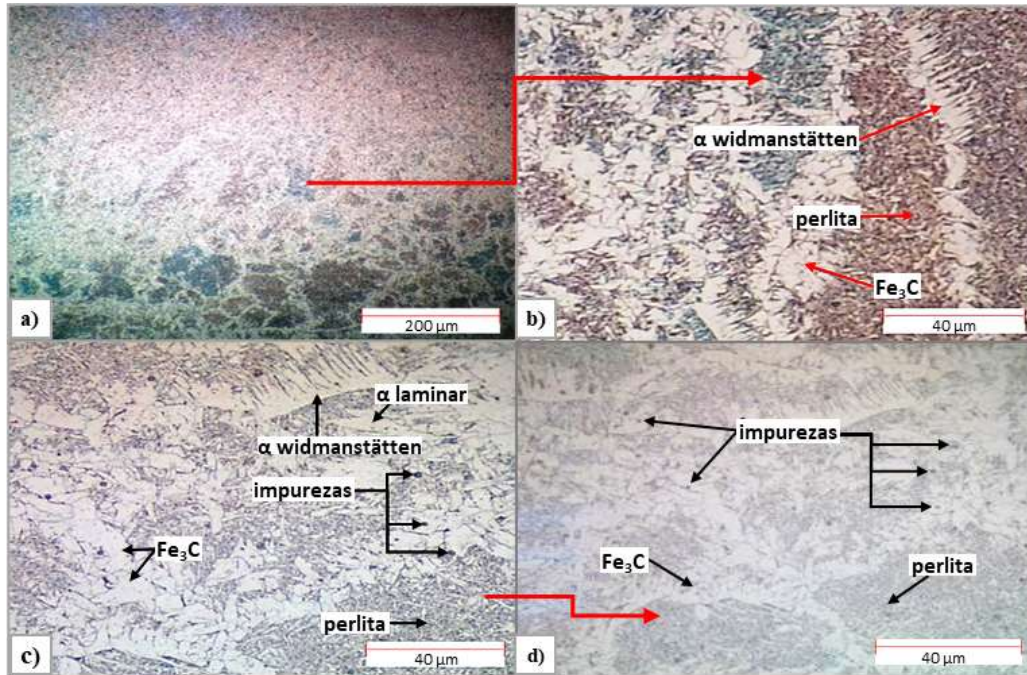
**Fig. 4.** Cordón de Soldadura de la muestra con Tratamiento Térmico de Revenido en Horno a 400°C: a) Aumento 100X; b) detalle de a) con aumento 500X; c) otro detalle de a) con aumento 100X; y d) detalle de c) con aumento 500X.

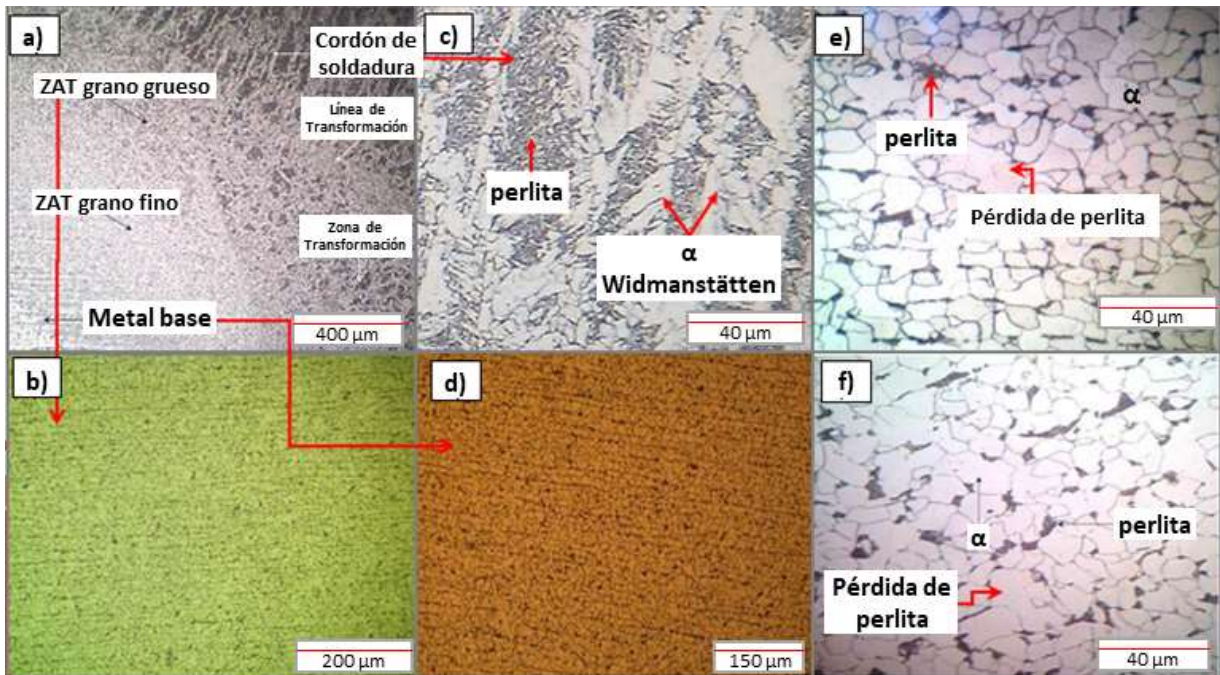
**Fig. 5.** Zonas de la soldadura de la muestra con Tratamiento Térmico de Postcalentamiento a 360°C: a) Área de estudio, b) Zona Afectada por el Calor (ZAT) de grano grueso; c) Cordón de soldadura; d) Metal base; e) ZAT de grano grueso; f) Metal Base.

La lámina soldada con Tratamiento Térmico de Postcalentamiento a 360°C (condición de trabajo en taller), presentó resultados similares a los obtenidos en la lámina soldada, con la mejora en los Ensayos mecánicos de Tracción, pero con el ensayo de doblez libre, fue reprobada la soldadura, y en el análisis microestructural, sus resultados no fueron los esperados, ya que se obtuvo una estructura de ferrita Widmanstätten, que propició variaciones considerables, promoviendo el agrietamiento a este material estructural.

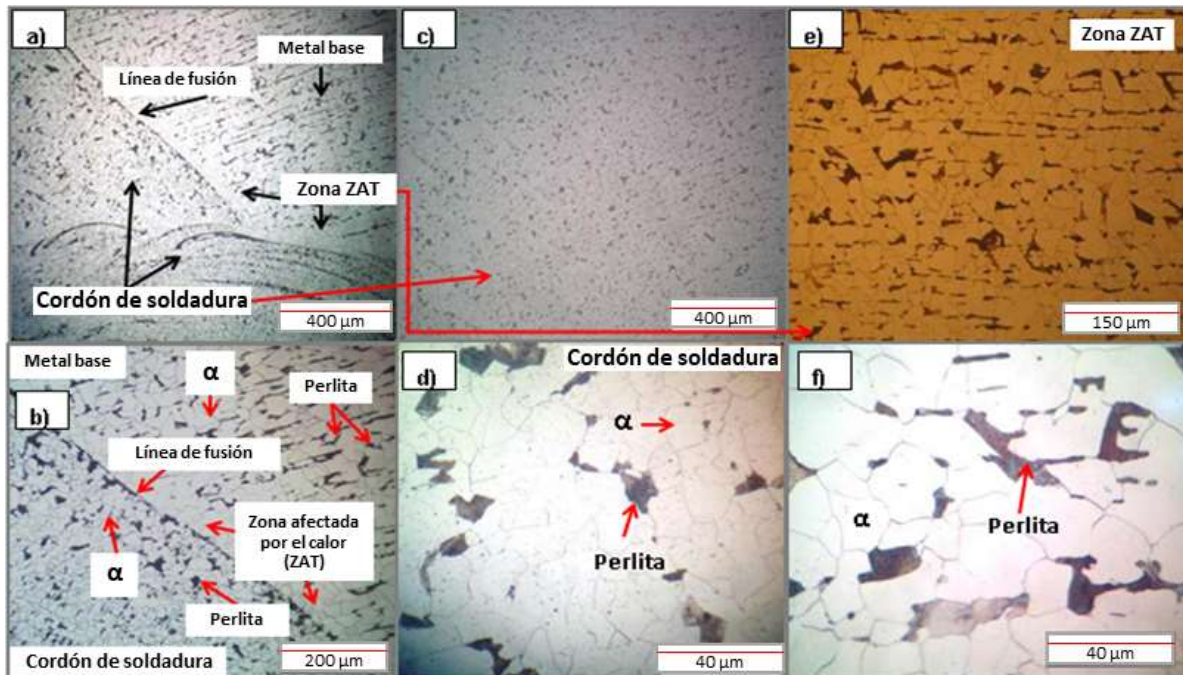
Finalmente, se consideró la condición de trabajo: precalentamiento a 120°C más postcalentamiento a 360°C con tres cordones de soldadura, la cual mostró las mejores propiedades, ya que se obtuvo una microestructura normalizada ferrítico-perlítica, diferente a la obtenida anteriormente, de ferrita acicular Widmanstätten, en la soldadura con postcalentamiento a 360°C (condición de trabajo) (figura 5), y la observada en la soldadura del chasis original. Esta última, presentó las mejores propiedades con una zona ZAT (Zona Afectada Térmicamente) más pequeña y, a mayores aumentos (figura 4b), se observó una franja delgada, indicativa de que, en esta zona de soldadura, el acero muestra estructura con granos equiaxiales, de normalizado [2]. Esto es

debido a que, el Tratamiento Térmico de Pre calentamiento, homogeniza la microestructura antes de colocar los cordones, actuando éstos últimos, como un

Tratamiento Térmico de normalizado, para dar una microestructura homogénea ferrítico-perlítica.

**Fig. 6.** Zonas de la soldadura de la muestra con tratamiento térmico de precalentamiento a 120°C y postcalentamiento a 360°C. a) Aumento de 50X y b) 100X, c) cordón de soldadura con aumento de 50X y d) 500X, e) Zona Afectada por el Calor (ZAT) con aumento de 100X y f) 500X.

Es necesario realizar el Tratamiento Térmico de Precalentamiento a una Temperatura entre 100-150°C, como lo establece la Empresa fabricante, durante el procedimiento de reparación de los chasis en estudio, para garantizar una microestructura homogénea ferrítico-perlítica obtenida en el normalizado para este acero.
