## DEGRADATION STUDY IN FIRST STAGE RENE® 77 GAS TURBINE BLADES EXPOSED TO TEN THOUSAND HOURS OF SERVICE

### ESTUDIO DE DEGRADACIÓN EN ÁLABES DE PRIMERA ETAPA RENE® 77 DE TURBINA A GAS EXPUESTO A DIEZ MIL HORAS DE SERVICIO

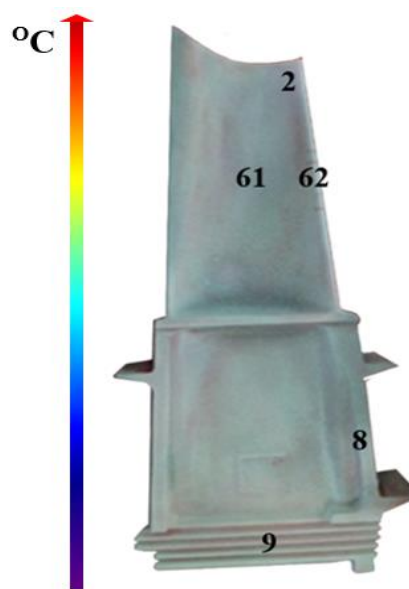
**Figura 2.** Álabe Rene 77. Ubicación e Identificación de las muestras extruídas para su evaluación.

Se efectuó inspección macroscópica y visual de la superficie exterior del álabe y evaluación microestructural y química por MEB-EDS de muestras extraídas a lo largo del componente; desde la zona más caliente identificada como muestra 2, la zona de agrietamiento, muestras identificadas como 61 y 62, hasta la raíz, zona más fría, que corresponde a las muestras 8 y 9 representativas de una microestructura con menor degradación. En la Figura 2 se muestra la ubicación e identificación de las secciones extraídas. Las muestras fueron cortadas en sección

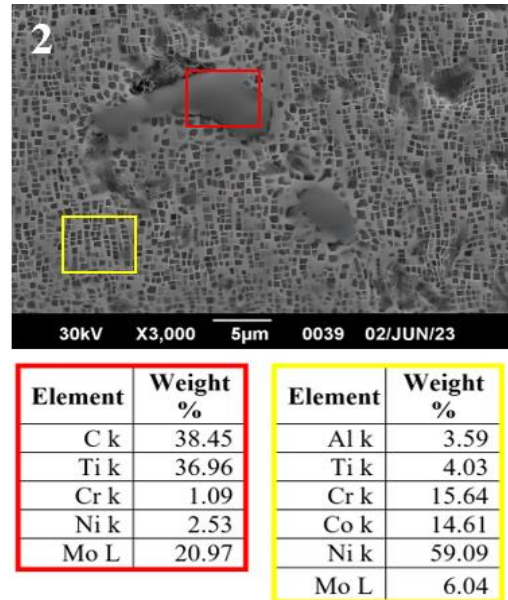
El engrosamiento notable de la fase  $\gamma'$  provocó un cambio en su morfología, así mismo promueve la iniciación de grietas, interrumpen la continuidad de la microestructura y agotan de la matriz los elementos responsables del endurecimiento por solución sólida. Este engrosamiento afecta las propiedades mecánicas, (resistencia a la fatiga, tenacidad a la fractura, resistencia a la fluencia, etc) puesto que la fase  $\gamma'$  actúa como barrera al movimiento de dislocación retardando la termofluencia, por lo que se infiere que la resistencia a este mecanismo disminuyó significativamente.

**Figura 3.** Muestra 2 - Rene 77. Análisis microestructural y químico MEB-EDS. 3000x.

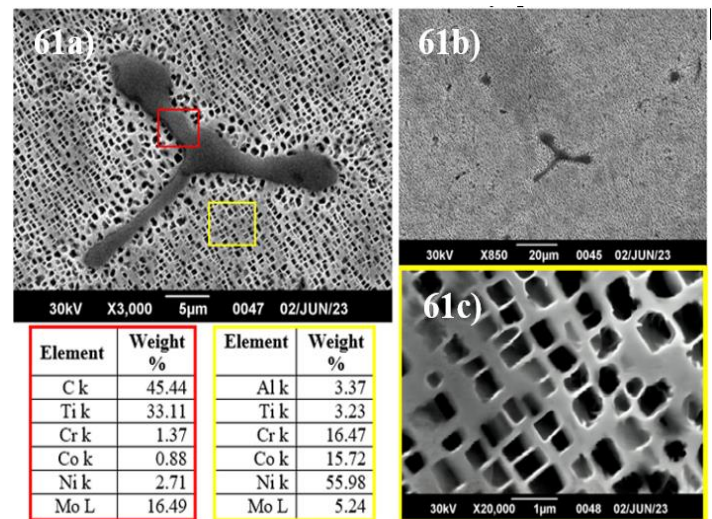
**Figura 4.** Muestra 61 - Rene 77. Análisis microestructural y químico. MEB-EDS a) 3000x, b) 850x, c) 20000x

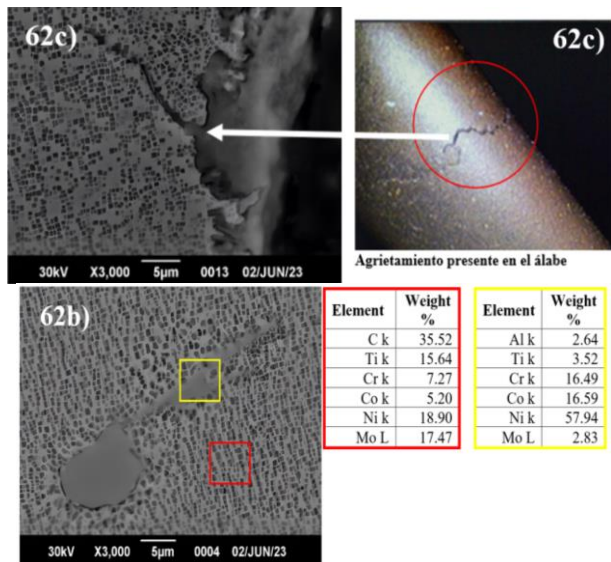
Se observa que el agrietamiento, Figura 5 (62c), se origina desde el borde externo por coalescencia de micro grietas en el borde de grano agravado por una alta oxidación, típico de termofluencia. En este caso, además de las fases matriz  $\gamma$  y la fase endurecedora  $\gamma'$ , es clara la ocurrencia de carburos identificados como del tipo MC, cerca de límites de grano y en la matriz del álabe.

**Figura 5.** Muestra 62 - Rene 77. Análisis microestructural y químico en la zona de agrietamiento. MEB-EDS. 3000X.

La degradación térmica de las superaleaciones base Ni endurecidas por precipitación se ha demostrado que es reversible a través del tratamiento térmico de rejuvenecimiento, (disolución de  $\gamma'$ , carburos y fases tipo TCP y posterior re-precipitación de  $\gamma'$ ), los cuales se han desarrollado e implementado en las últimas décadas. Es posible rejuvenecer parcial o total una microestructura degradada a su condición previa al servicio, y extender la vida útil del componente. Por lo que se sugiere que la restauración de la microestructura y las propiedades de la aleación Rene 77 puede efectuarse con un tratamiento térmico de rejuvenecimiento adecuado.

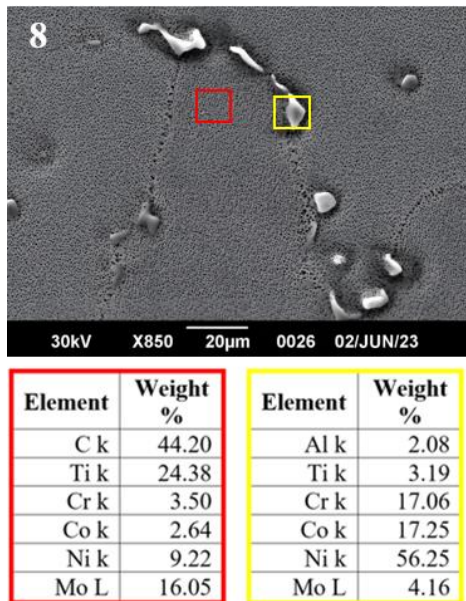
Similar morfología se observa en las Figuras 6 y 7 que corresponden a la zona más fría del componente, la cual debería ser representativa de una microestructura "original".

Los resultados obtenidos muestran una degradación significativa que afecta la estabilidad microestructural a lo largo de toda la estructura del álabe, ya que no se observan diferencias entre la zona fría, raíz del álabe, de la zona más caliente, hoja del álabe. Esto puede estar asociado a problemas de temperatura (exceso, /bajo eficiencia del sistema de enfriamiento del álabe).

**Figura 6.** Muestra 8 - Rene 77. Análisis microestructural y químico. MEB-EDS. 850X.

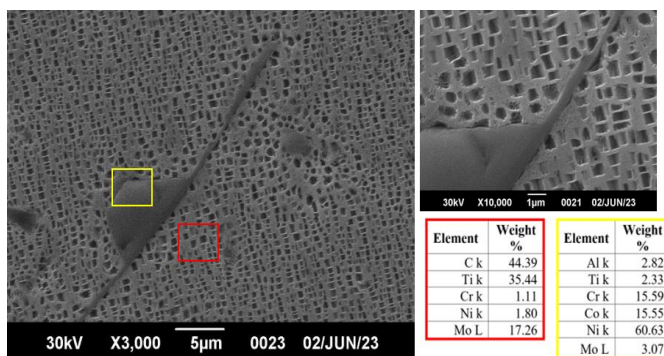
**Figura 7.** Muestra 9 - Rene 77. Análisis microestructural y químico. MEB-EDS. 3000X.
