MORPHOLOGICAL CHANGES IN METALS USED IN THE MANUFACTURE OF HANDLES FOR BIOLOGICAL CROP PLANTING

CAMBIOS MORFOLÓGICOS EN METALES EMPLEADOS EN LA FABRICACIÓN DE ASAS PARA LA SIEMBRA DE CULTIVOS BIOLÓGICOS

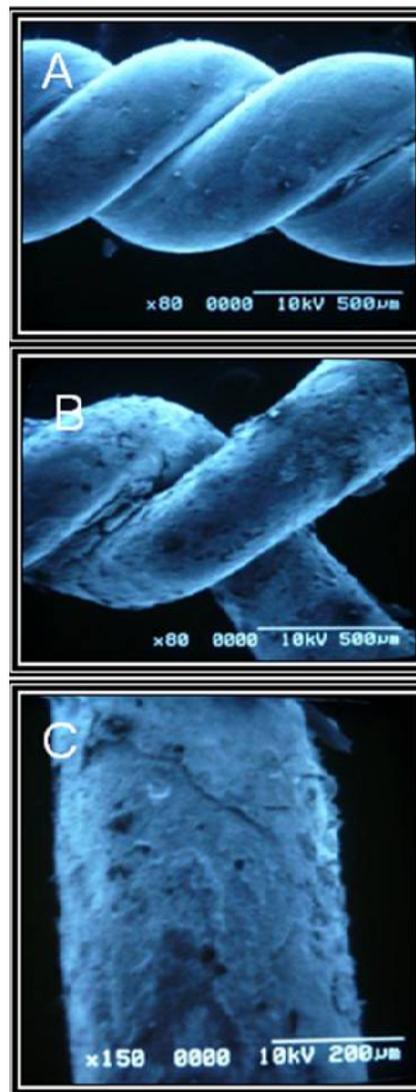
En la Figura 1A se presenta el fragmento correspondiente a la muestra virgen de Cu que forma parte del entorchado, observándose una superficie lisa y sin

acumulación de sedimentos. La Figura 1B muestra una micrografía de la zona entorchada del fragmento expuesto 500 veces a la llama. En esta se observa una acumulación de sedimentos sobre toda la superficie. La Figura 1C es una micrografía de una sección del aro que fue expuesta a la llama. Allí se distinguen irregularidades en la superficie con acumulación de sedimentos y, en algunas zonas, desgaste del metal.

Fig.1. Muestra de Cu. (A) Virgen, 80x; (B) Flameada al menos 500 veces, 80x; (C) Flameada al menos 500 veces, 150x.

Las asas de Cu ocupan el tercer lugar en cuanto a cambios morfológicos de los alambres. Estas fueron empleadas unas 500 veces aproximadamente y a pesar del poco uso que se les dio en el laboratorio, en comparación con las anteriores, muestran alta tendencia a la formación de costras y capas residuales de material orgánico sobre su superficie.

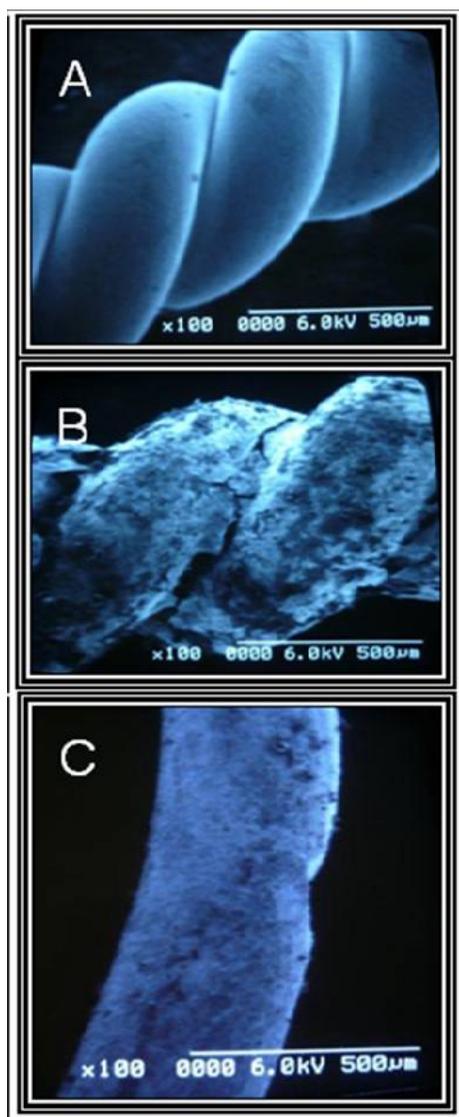
La Figura 2A corresponde a la aleación de Ni-Cr en estado virgen. Allí se observa una superficie

perfectamente lisa en toda la zona explorada. Mientras que en la Figura 2B, se presenta un fragmento de la misma aleación, expuesto a la llama sobre las 2000 veces. En este caso se aprecia una gran cantidad de sedimentos en los surcos del entorchado. La Figura 2C es una micrografía de la sección del aro del asa de Ni-Cr. En ésta es evidente la presencia de una irregularidad es el borde externo del alambre, con una superficie relativamente limpia y poca acumulación de sedimentos.

Fig.2. Muestra de Ni-Cr. (A) Virgen, 100x; (B) Flameada al menos 2000 veces, 100x; (C) Flameada al menos 2000 veces, 100x.

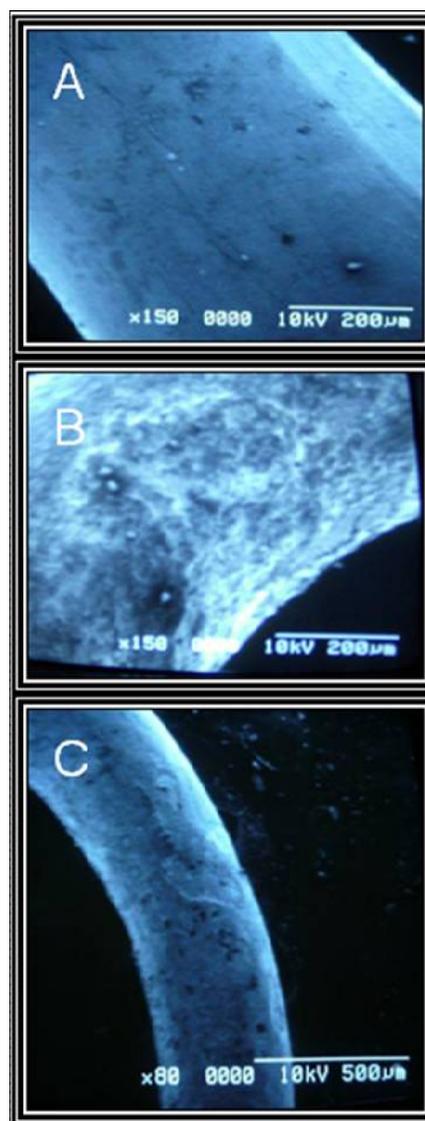
La Figura 3A corresponde a la sección virgen de la aleación de Fe-Zn. Allí se evidencia una superficie con muy pocas irregularidades. Mientras que, en la Figura 3B, donde se muestra un fragmento de la superficie del aro, la cual fue expuesta a la llama sobre las 1000 veces, es visible cierta irregularidad de la superficie pero, sin evidenciar daño profundo. Por último, la Figura 3C muestra una sección del aro, de la aleación de Fe-Zn, con una superficie bastante limpia, con poca acumulación de sedimentos y con moderada irregularidad en la zona observada.

Fig.3. Muestra de Fe-Zn. (A) Virgen, 150x; (B) Flameada al menos 1000 veces, 150x; (C) Flameada al menos 2000 veces, 80x.

El alambre constituido por Fe y Zn, es en realidad una superficie de hierro recubierto con una capa de Zn (hierro galvanizado) la cual le confiere resistencia a la corrosión. El zinc es el recubrimiento metálico más utilizado por su capacidad de sacrificio para proteger la base que lo soporta, que en este caso, es el alambre de hierro [12]. Por esta razón, no es de extrañar que en este trabajo se encontrara que las asas de Fe-Zn sean las que menos cambios morfológicos sufrieran durante su uso rutinario. Estos resultados son comparables con los obtenidos para las asas fabricadas con una aleación de Ni-Cr. Estas aleaciones son muy resistentes a la corrosión y a la oxidación a altas temperaturas [13-14]. Estas asa metálicas de Fe-Zn y Ni-Cr fueron usadas y flameadas en el laboratorio 1000 veces aproximadamente, el cual representa un uso importante para estos instrumentos.

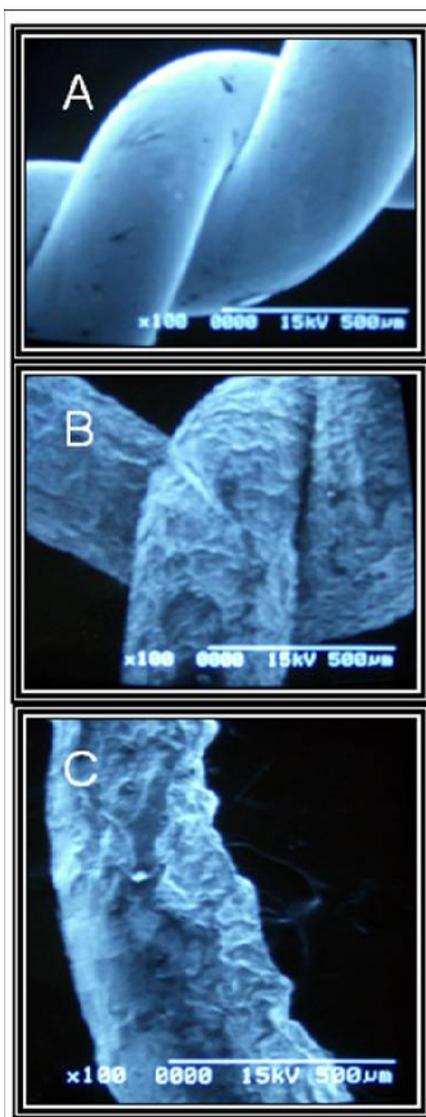
La Figura 4A muestra un fragmento virgen del entorchado del asa de Au. En general, se observa una superficie lisa con escasa acumulación de sedimentos. La Figura 4B exhibe la zona de unión entre el aro y el entorchado, expuesta a la llama sobre las 500 flameadas. Aquí se observa una clara deformación en la superficie pero no hay acumulación de sedimentos. En la Figura 4C se observa una zona del aro. En este caso la superficie presenta una notable deformación en toda el área observada.

Fig.4. Muestra de Au. (A) Virgen, 100x; (B) Flameada al menos 500 veces, 100x; (C) Flameada al menos 500 veces, 100x

Finalmente, las asas de Au resultaron ser las menos adecuadas para ser usadas en la fabricación de estos instrumentos debido a su poca dureza, alta maleabilidad y ductilidad. En este caso se observó el mayor daño/desgaste/depósitos comparando con las anteriores, aun cuando se utilizó muy poco en el laboratorio, esto debido a las propias características metalúrgicas del oro tales como su dureza, maleabilidad, entre otros.
