EVALUACIÓN MICROESTRUCTURAL DE RECUBRIMIENTOS DE Zn 4Al, Zn 6Al Y Zn 10Al SOBRE UN ACERO SAE 1020 SOMETIDO A ENSAYOS DE TRACCIÓN.

¹Universidad Nacional Experimental Politécnica “Antonio José de Sucre” Vicerrectorado de Barquisimeto. UNEXPO.

MICROSTRUCTURAL EVALUATION OF Zn 4Al, Zn 6Al Y Zn 10Al COATINGS ON SAE 1020 SUBMITTED TO TENSILE TESTS.

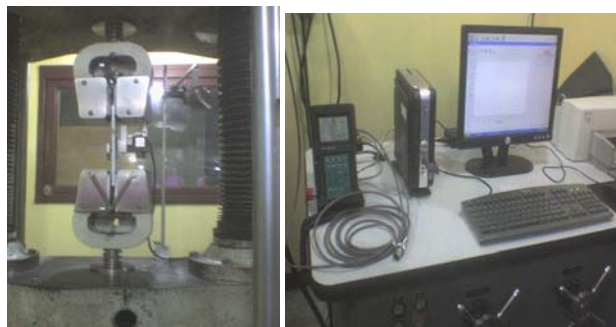
Fig. 2. Máquina de ensayo universal.

Los ensayos de tracción fueron realizados en una máquina universal para ensayos mecánicos ubicada en la empresa SIDETUR planta Barquisimeto (ver figura 2) con capacidad de 60 toneladas y velocidad de aplicación de la carga controlada a 1 mm/s, aplicando cargas inferiores al límite de fluencia del acero (El límite de fluencia para un acero SAE 1020 es de 420 MPa); es decir; se trabajo en la zona elástica para simular el comportamiento del recubrimiento en condiciones normales de trabajo.

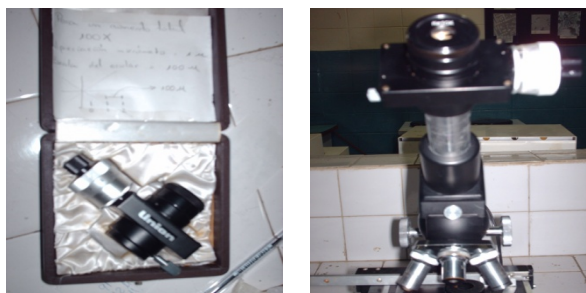
Fig. 3. Sistema óptico para la medición y conteo de grietas en el recubrimiento.

Luego de realizar el ensayo de tracción se cortó las probetas para su preparación metalográfica siguiendo la norma ASTM E-3 [4], se usó la Microscopía Óptica (MO) para la medición de espesor y conteo de grietas (ver figura 3) utilizando un microscopio metalográfico invertido marca OLYMPUS, y un ocular reticulado con una apreciación de 0,01 mm. El microscopio óptico tiene instalada una cámara de video JVG conectada a un computador con tarjeta capturadora de imágenes lo cual permite almacenar las micrografías para el posterior conteo de grietas.
