## **Modelado Microestructural del Mecanismo de Ataque por Hidrógeno a Elevadas Temperaturas en el Acero C-½Mo mediante ensayos de simulación a escala de laboratorio**

N. Peña <sup>a\*</sup>, M. García<sup>a</sup>, Y. Rigual<sup>a</sup>

<sup>a</sup> Gerencia de Materiales y Confiabilidad Operacional. PDVSA Intevep. Venezuela.

### **Microstructural modeling of High Temperature Hydrogen Attack mechanism in C-½Mo steel through laboratory scale simulation tests**

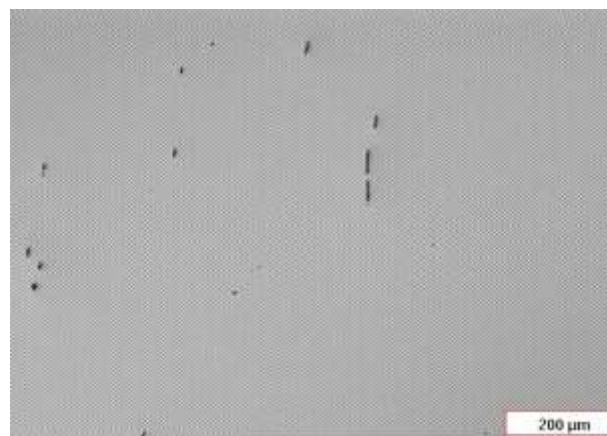
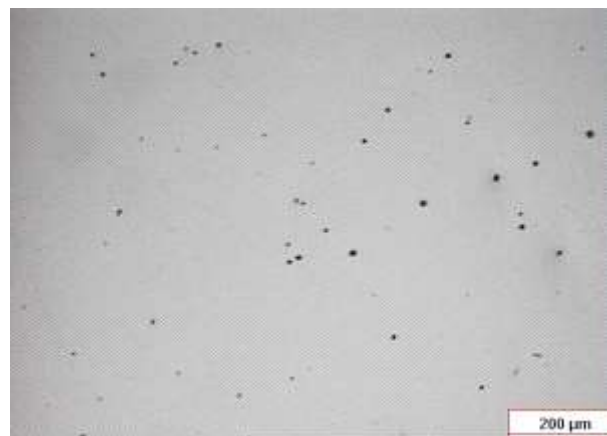
Durante la evaluación del material en condición de pulido, se pudo detectar la presencia de inclusiones a base de sulfuro de manganeso (MnS), óxidos de silicio (SiO<sub>2</sub>) y alúmina (Al<sub>2</sub>O<sub>3</sub>) tal y como se representa en la figura 3. De acuerdo a la norma ASTM E-45 [5], las inclusiones son del tipo A (sulfuros) y tipo D (óxido globular) y clasificadas como nivel 2, serie fina.

**Fig. 3.** Micrografías obtenidas por Microscopía Óptica del acero C-½Mo en estado de entrega. Inclusiones: a) Tipo A y b) Tipo D. Condición de pulido.
